令和 2 年度

八幡浜市学校施設長寿命化計画

令和 3 年 3 月

八幡浜市教育委員会

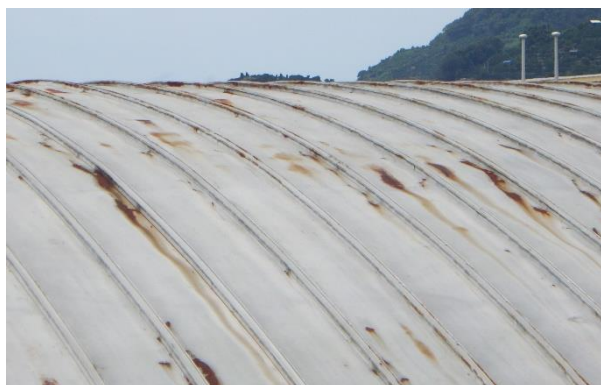
(屋根劣化 愛宕中学校 体育館)

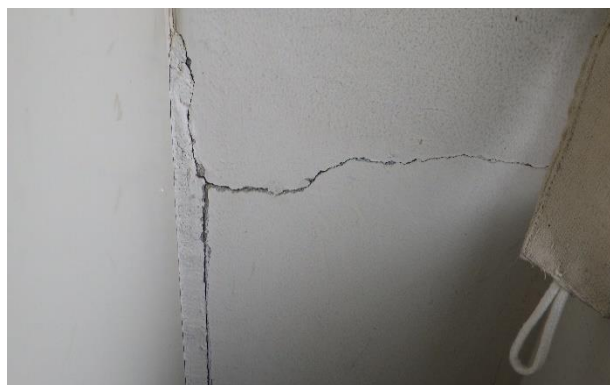
(内部壁ひび割れ 喜須来小学校 本校舎)
