千丈川の水害特性を覚えてください（事前準備①）

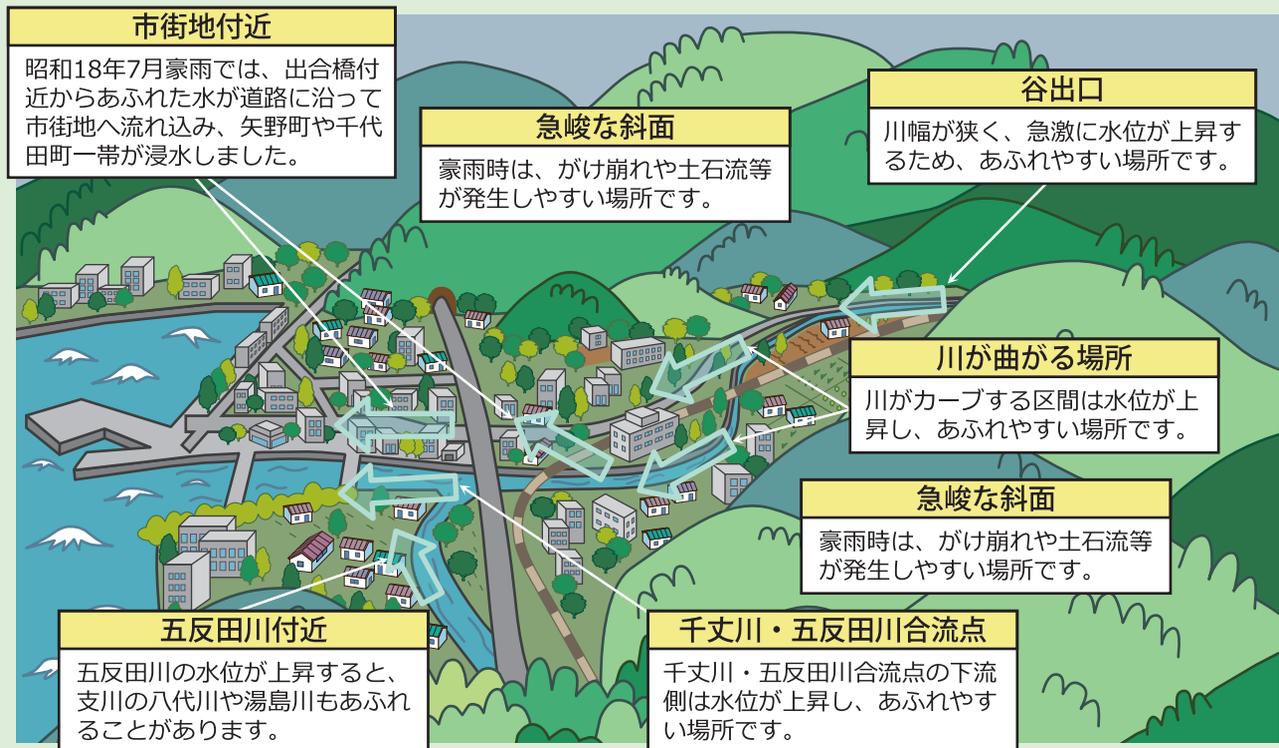
千丈川流域の水害イメージ図
(地形条件、既往水害を参考に作成しています)

- 山間部で降った雨が市街地に到達するまでに約1時間と短く、今までに経験したことのない大雨時には**急激に水位が上昇し、短時間で市街地全体が浸水する可能性**があります。
- 千丈川の氾濫から**安全に避難するには「早め早めの避難行動」が重要**です。

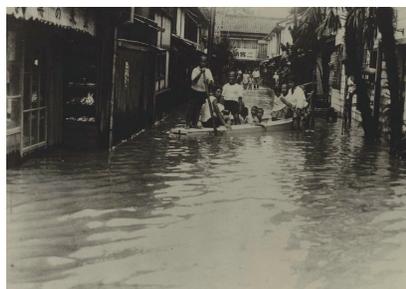
昭和18年7月豪雨における市街地の洪水氾濫の様子

【千代田町】 通りが浸水しているため小舟で移動しています。

- 今から約70年以上前の昭和18年7月豪雨では、**千丈川や五反田川から水があふれ**、家屋の倒壊、田畑の流失など甚大な被害が発生しています。
- 近年では、平成16年台風第16号の際に、新開町等で**局所的に床下浸水が発生**しています。

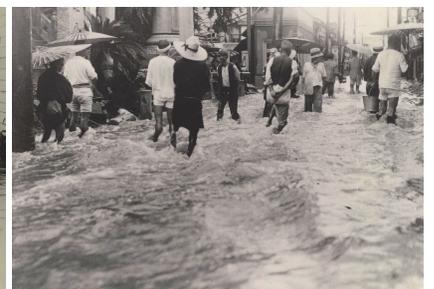
【八幡神社前】 氾濫流が勢いよく道路を流れています。
