八幡浜市学校施設長寿命化計画

(令和7年 3月改定)

八幡浜市 教育委員会

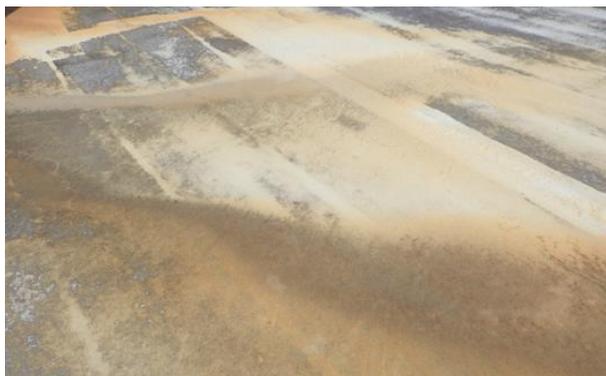
(屋根劣化 保内中学校 普通教室棟)

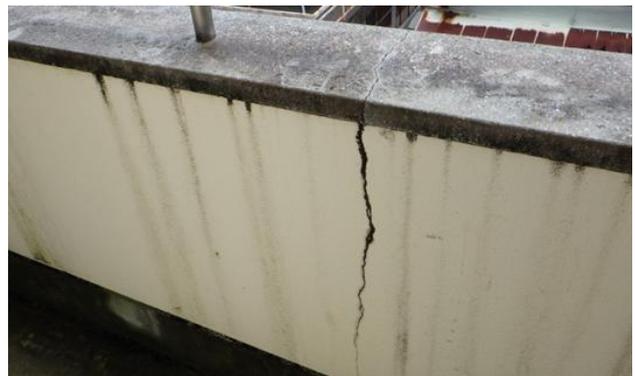
(外壁ひび割れ 神山小学校 本校舎)

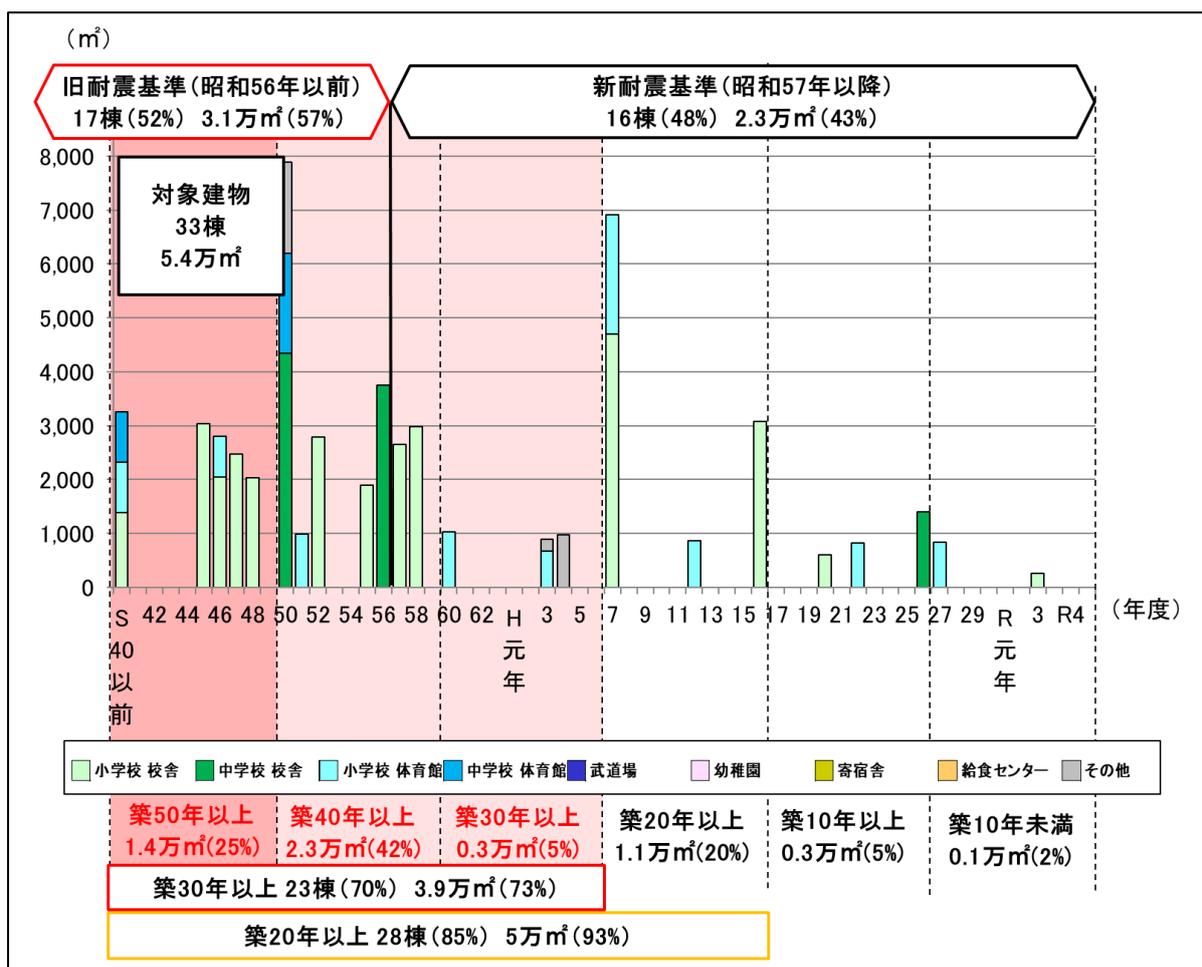
図表 6 築年別整備状況

対象となる建物は 33 棟あり、総延床面積は 5.4 万㎡（図表 6）となっています。学校施設の整備は昭和 30 年度から令和 3 年度にかけて整備しています。建築後 30 年が経過している建物は 23 棟あり、この延床面積 3.9 万㎡は全体の 7 割を超えています。昭和 57 年以降の新耐震基準で整備された建物は 16 棟あり、この延床面積 2.3 万㎡は全体の 4.3 割程度になります。これら新耐震基準の施設は、基本的に長寿命化を実施します。一方、昭和 56 年以前の旧耐震基準で整備された建物は 17 棟あり、このうち耐震改修済施設は 16 棟ありますが、長寿命化をするかどうかの判断は、耐震診断調査などを考慮し判定することになります。

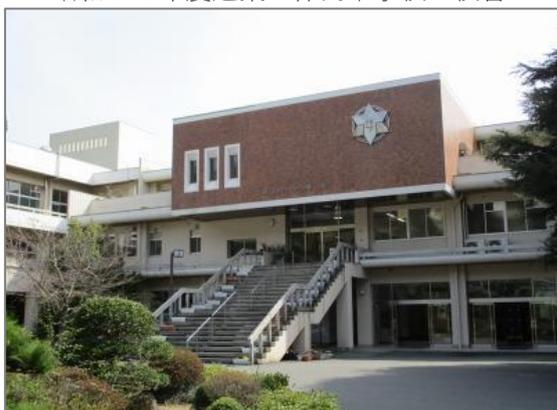
旧耐震基準 耐震補強済み

昭和50年度建築 保内中学校 校舎

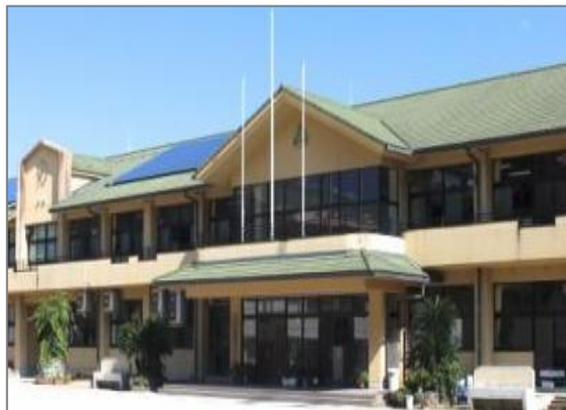
新耐震基準

平成16年度建築 江戸岡小学校 本校舎

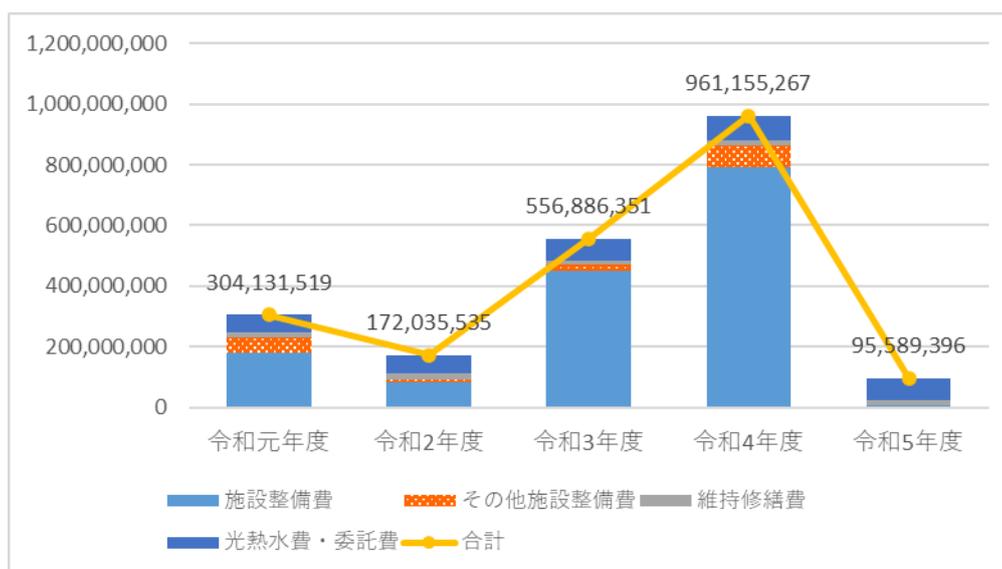
図表 7 施設関連経費の推移（円）

本市の施設関連経費の令和元年度から令和 5 年度の推移について示しています。この期間の施設関連経費は、令和 4 年度までは増加傾向にあり、令和 5 年度で減少しています。施設整備費は、松蔭小学校木造校舎改築（令和 3 年度）、喜須来小学校体育館大規模改造（令和 3 年度）、八幡浜市立小学校・中学校校内 LAN 構築（令和 3 年度）、喜須来小学校校舎長寿命化改良（令和 3 年度）等を行ったため金額が大きくなっています。また、施設関連経費の 5 年間の平均経費は、約 4.2 億円となっています。この 4.2 億円は、投資的経費にかかる財源の目安とします。

※施設整備費：校舎・園舎、体育館、給食室、寄宿舎の整備にかかる工事請負費及び委託料
 ※その他施設整備費：プール、グラウンド、共用設備の整備にかかる工事請負費及び委託料
 ※維持修繕費：施設にかかる修繕料（学校施設の長寿命化計画策定に係る解説書より参照）

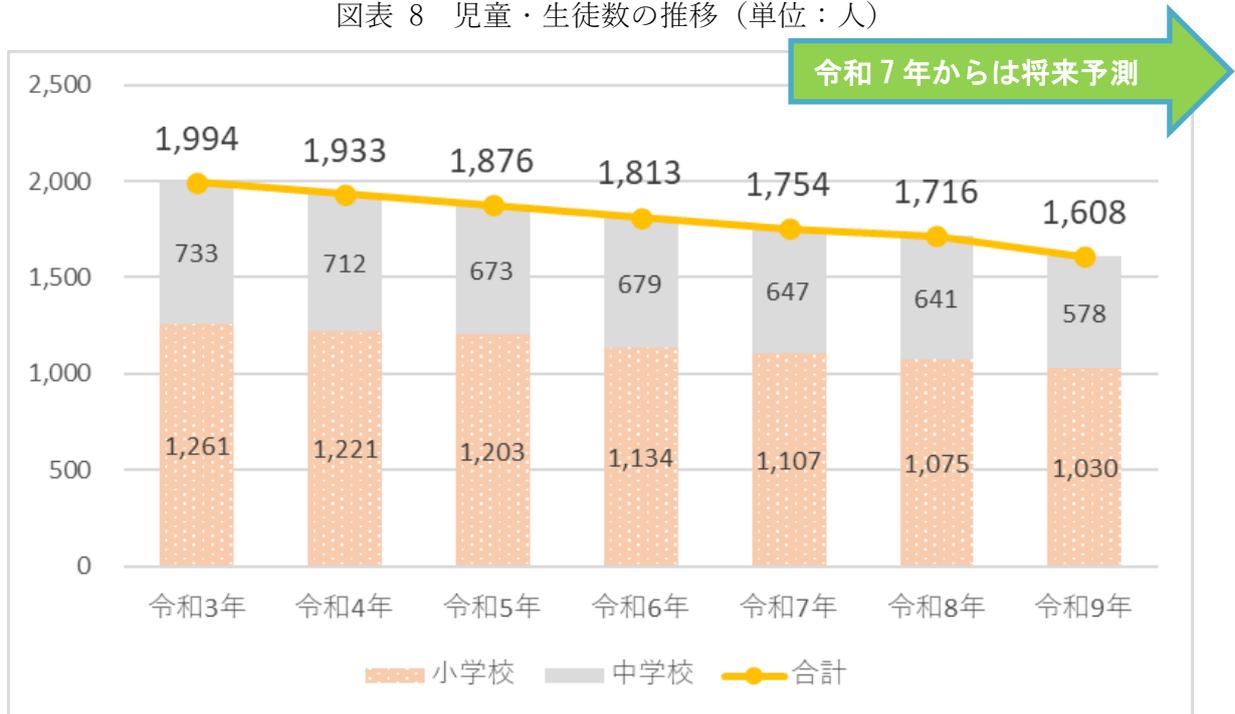
図表 8 児童・生徒数の推移（単位：人）

本市の児童・生徒数の推移（図表 8）について、小学校・中学校はそれぞれ減少傾向にあります。

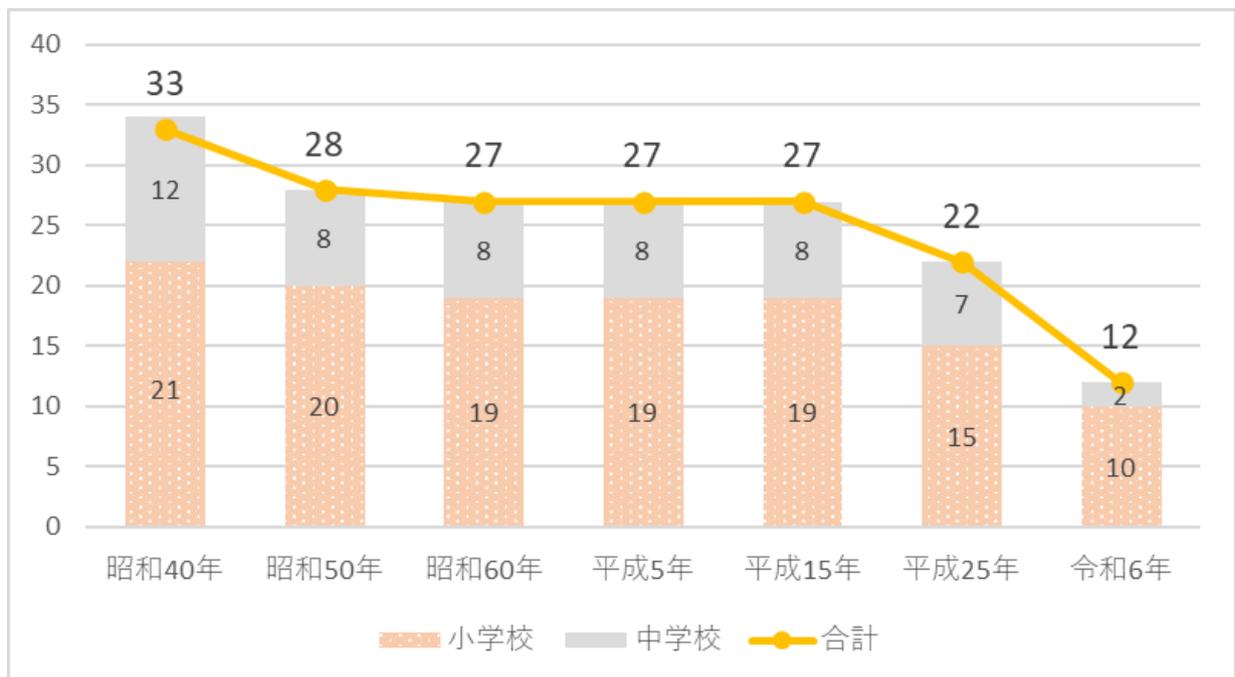
図表 9 学校数の推移（単位：学校）

本市の学校数の推移（図表 9）について、小学校・中学校はそれぞれ減少傾向にあります。

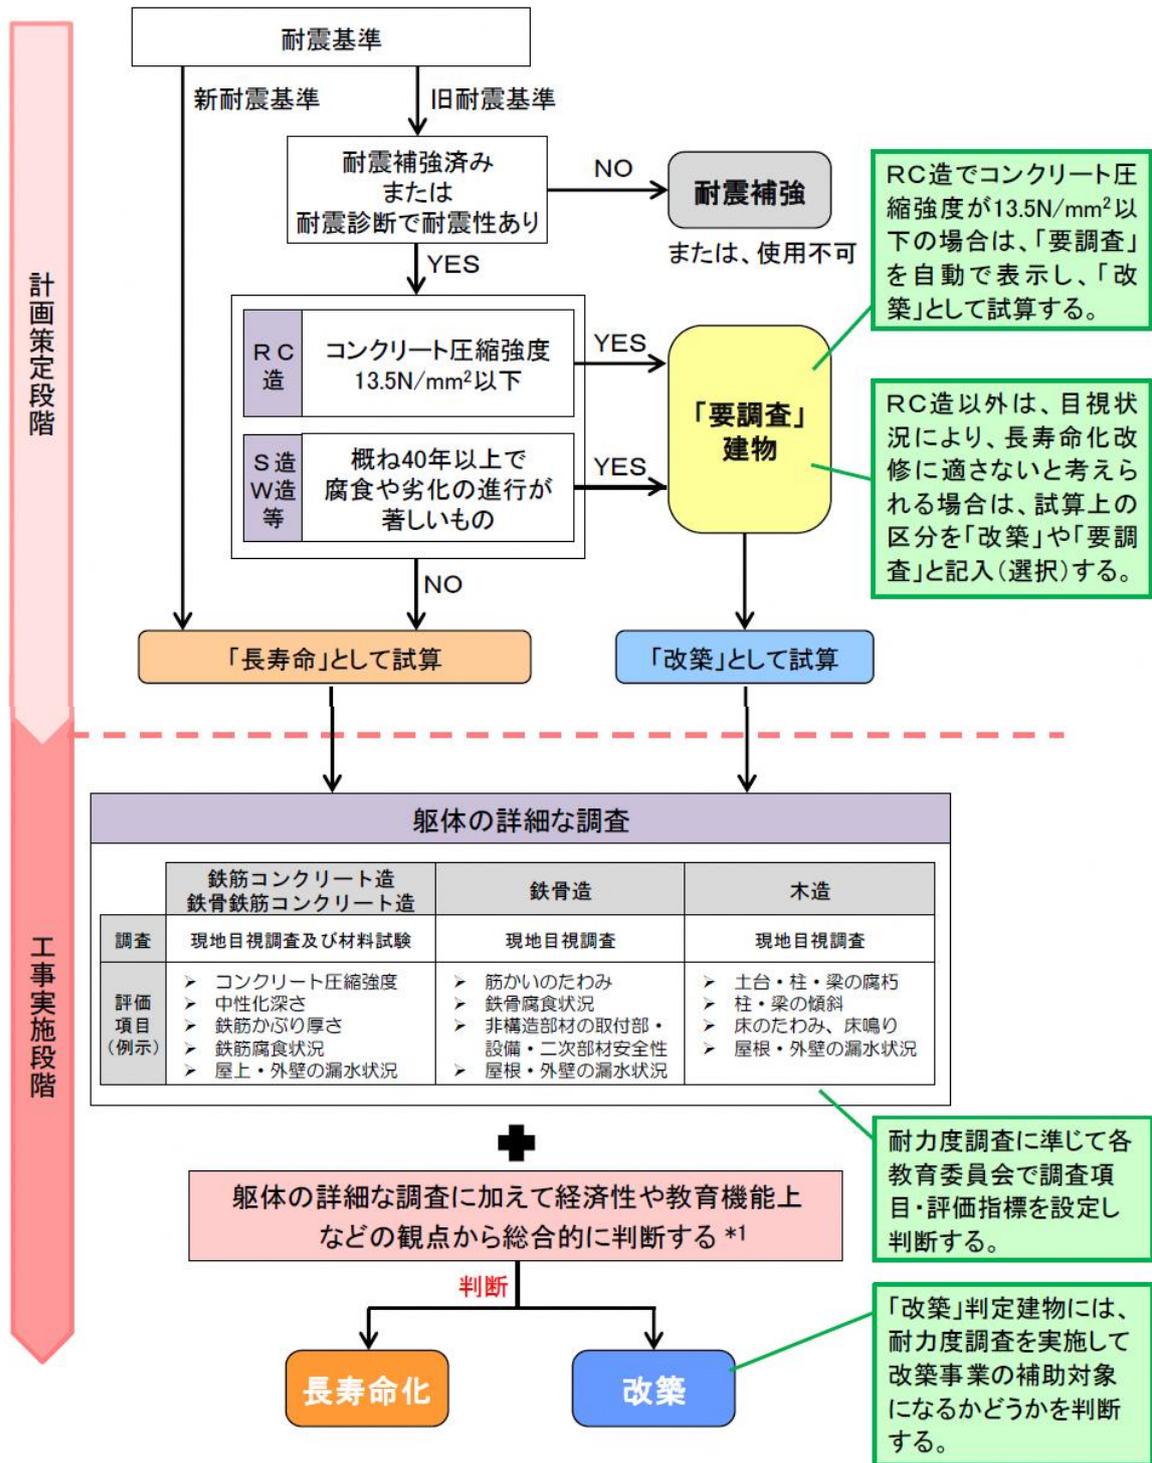
図表 12 構造躯体の健全性

学校施設の老朽状況については、構造躯体の健全性（図表 12）と構造躯体以外の劣化状況（図表 13）の調査を行っています。文部科学省の示す構造躯体の健全性について、旧耐震基準は、耐震診断結果より RC 造ではコンクリート圧縮強度 13.5N/m^2 を基準に、その数値以下の場合は「要調査」とし、その数値を超える場合は「長寿命化」と判定することとしています。「要調査」となった施設については、今後、長寿命化に適合する施設かを調査し長寿命化判定をします。構造躯体以外の劣化状況評価については、各施設を 5 部位（「屋根・屋上」、「外壁」、「内部仕上げ」、「電気設備」、「機械設備」）について評価を行い、その劣化度（A、B、C、D の 4 段階評価 図表 13）を判定し、それらをもとに総合的に施設の健全度について点数化しています。「屋根・屋上」、「外壁」、「内部仕上げ」は目視により、「電気設備」と「機械設備」については経過年数により劣化状況調査票（図表 15）を用い調査を行っています。

*1 例えば、時を重ねて活用され続けた木造建物等は、それ自体が文化財的価値を有することも多く、改築に際しては、こうした観点からの検討も別途行う必要がある。

項目	条件内容
○健全度	劣化状況調査結果を踏まえ、健全度の低いものを優先的に実施します。
○構造躯体	構造躯体の状況について、鉄筋コンクリート造は、基本的にすべて長寿命化改修を行います。ただし、コンクリート圧縮強度が 13.5N/mm ² 以下の建物は長寿命化に適するかを調査します。木造・ブロック造については長期間の使用に耐えうる可能性が低いため長寿命化改修は行わず、更新期間で改築を行う方針とします。
○投資額	これまでの支出実績の傾向及び長寿命化型更新費用推計における今後 10 年間の費用を勘案し、1 年間に実施可能な投資額を 7 億円程度 とします。
○効率性	プールとプール付属棟を同時に工事するというような 一体的な工事の実施 や、複数棟ある校舎などでは 効率的な工事を実施する （まとめて実施する、あるいは数カ年にわたり続けて実施する）計画とします。

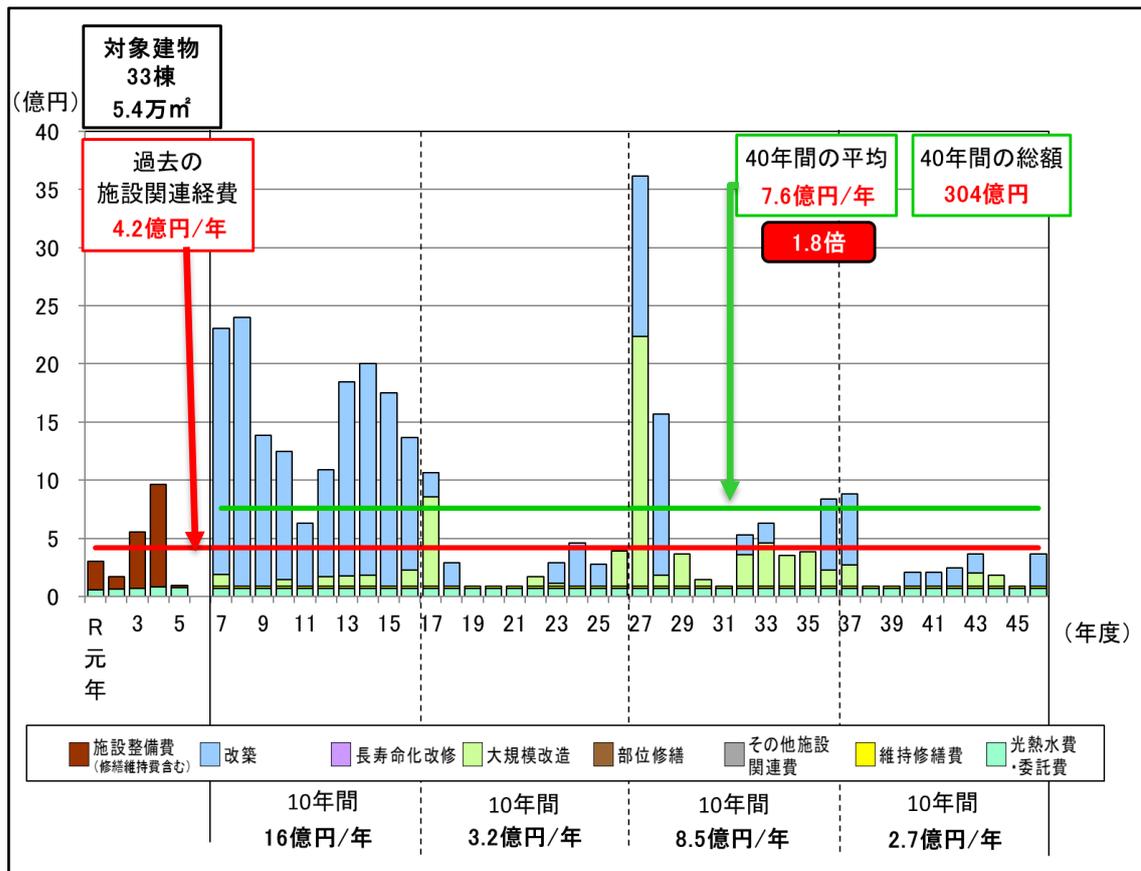
図表 18 更新費用推計グラフ（従来型）

従来型（図表 18）は、計画対象の学校施設について 20 年周期で大規模改造を実施し、50 年周期で現状規模のまま改築した場合、今後 40 年間で 304 億円かかる見込みとなります。過去の施設関連費用が年間 4.2 億円に対して更新費用は年平均 7.6 億円必要とし、1.8 倍となる見通しです。従来型の更新費用推計グラフでは、初めの 10 年間（令和 7 年度から令和 16 年度）は改築費用が膨らみ、年 16 億円費用が発生します。その後も改築費用及び大規模改造費用が発生します。

基準年度	2024	年			
試算期間	基準年の翌年度から40年間				
改築					
更新周期	50	年	工事期間	2	年
改築単価	400,000	円/㎡	実施年数より古い建物の改修	10	年以内に実施
大規模改造					
実施年数	20	年周期	工事期間	1	年

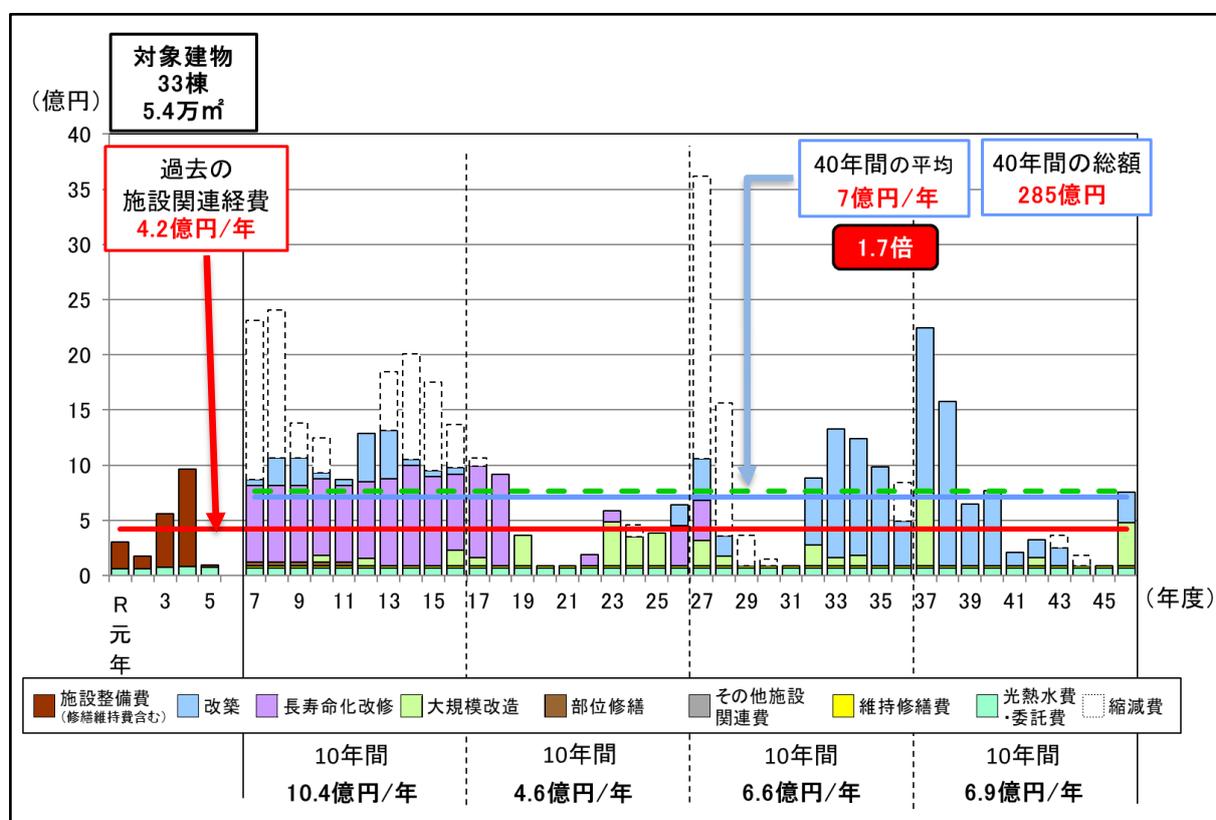
図表 20 更新費用推計グラフ（長寿命化型）

長寿命化型（図表 20）は、予防保全を計画的に行い、建物を 80 年使用した場合の維持・更新費用を算出しています。その結果、40 年間の更新費用は 285 億円となり、従来型の場合より、約 19 億円の更新費用削減が見込まれます。一方、これまでの投資的経費年間 4.2 億円に対して更新費用は年平均 7 億円必要となり、約 1.7 倍となる見通しです。長寿命化型の更新費用推計グラフでは、初めの 10 年間（令和 7 年度から令和 16 年度）は、長寿命化改修が行われ年 10.4 億円費用が発生します。従来型の 16.4 億円と比較すると更新費用は 5.6 億円削減され、更新費用の平準化が図られています。この長寿命化型を参考に実施計画を策定します。

<グラフの年表示>	
基準年度	2024 和暦
試算期間: 基準年の翌年度から40年間	
改築	
更新周期	<改築、要調査> 50年
	<長寿命> ※1 80年
※1 試算上の区分(改築、長寿命)ごとに更新周期を設定する。試算上の区分が未記入の場合は「改築」と同条件で算出する。	
工事期間	2年
実施年数より古い建物の改築を 10年以内に実施	
長寿命化改修	
改修周期	<長寿命> 40年
工事期間	2年
実施年数より古い建物の改修を 10年以内に実施	
大規模改造	
改修周期	20年周期
(ただし、改築、長寿命化改修の前後10年間に重なる場合は実施しない)	
部位修繕 ※2	
D評価:	今後 5年以内に部位修繕を実施
C評価:	今後 10年以内に部位修繕を実施
(ただし、改築・長寿命化改修・大規模改造を今後10年以内に実施する場合を除く)	
A評価:	今後 10年以内の長寿命化改修から部位修繕相当額を差し引く
※2 躯体以外の劣化状況が未記入の場合は、部位修繕は算出されない。

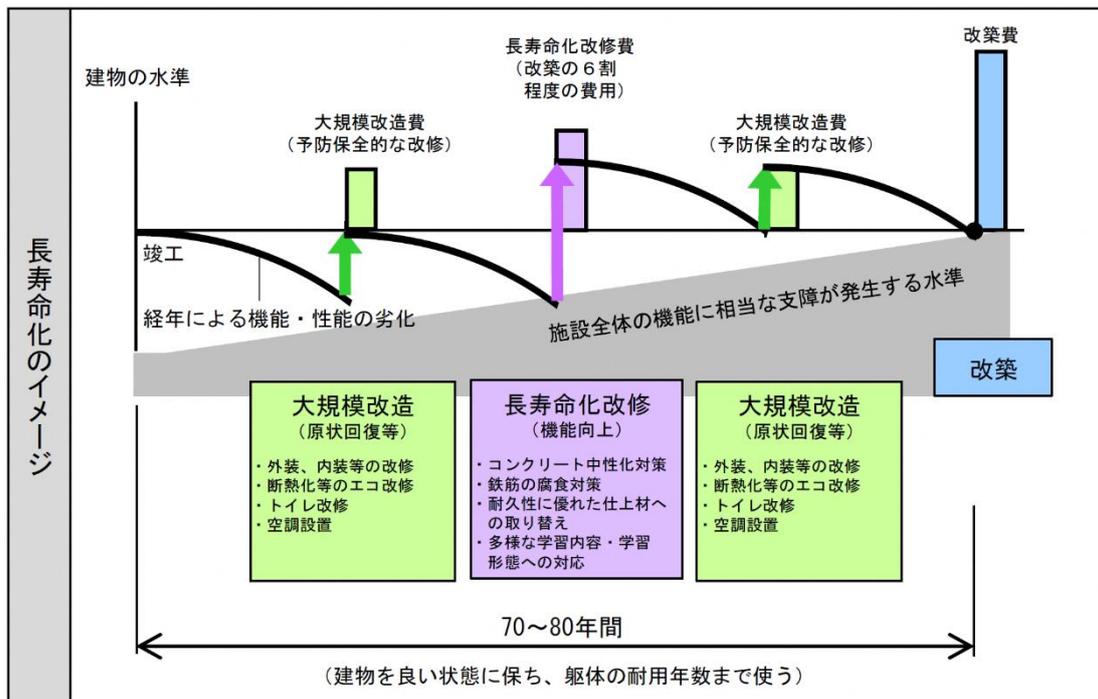
構造	大規模改造の周期	長寿命化改修の周期	改築
鉄筋コンクリート造	20 年／60 年	40 年	80 年
鉄骨造	20 年／60 年	40 年	80 年
木造・ブロック造	20 年		50 年
