介護用ベッド手すりによる重大製品事故について（注意喚起）

介護ベッド用手すりによる重大製品事故について（注意喚起）

介護ベッド用手すりに関する重大製品事故

介護ベッドのサイドレール・手すり等による事故等についてのご注意

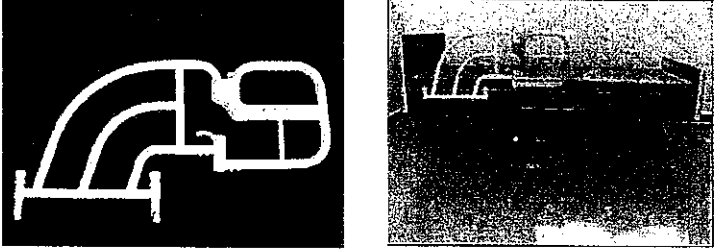
事業者名	機種・型式	図
パ°ラマウントベッド°(株)	KA-095

平成20年2月1日	平成20年1月21日	KA-19 及び KA-095	パラマウントベッド㈱	死亡1名	ベッドの手すりと手すりの間に、ベッドの外側から首が挟まった状態で発見され、病院に運ばれたが死亡した。	ベッドに戻る際に事故が発生したのと思われるが、目撃者がおらず、事故の発生状況の詳細が分からず、事故原因の特定には至らなかった。ベッドには複数の手すりを組み合わせて使用するため、製品の形状等により、手すり同士の手すりの隙間は千差万別であり、隙間をなくすることは不可能であり、隙間の挟み込みリスクについての十分な周知等が望まれる。	香川県

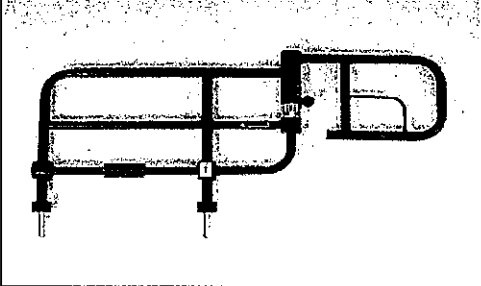
(株)プラッツ	PZR-K900TAH

公表日	事故発生日	機種・型式	事業者名	被害状況	事故内容	事故原因	事故発生都道府県	備考
平成19年6月12日	平成19年5月10日	PZR-K900TAH	㈱ラック	死亡1名	着衣がベッドの手すりの固定用ノブに引っかかり、頸部圧迫を起こし、窒息により死亡した。	当該事故は、スイングアームを固定せずに使用した際に、固定ノブが着衣の首部分に引っかかることによって発生したものと推定される。固定ノブの形状は、球状であり引っかかる等による危険性は低いものと考えられるが、事故発生時の被害者の状態及び行動が明らかでないため、原因の特定には至らなかった。	兵庫県	
平成19年11月20日	平成19年10月22日	SE-07NHC	フランスベッド㈱	重傷1名	使用者が当該製品を使用して、立ち上がろうとした際に、当該製品の隙間に腕が挟まり怪我を負った。	事故原因は、当該製品を掴んで立ち上がるうしたが、踏ん張りがきかず、床へずり落ちてしまい事故に至ったと思われる。製品の性質上、隙間が発生するものであるが、挟み込みのリスクについての十分な周知等が望まれる。	大阪府	
平成19年12月21日	平成19年11月4日	KA-095	パラマウントベッド㈱	重傷1名	手すりに掴まりベッドから立ち上がろうとした際、固定されていたはずの手すりが動き、転倒し、肋骨にひびが入った。	事故原因は、使用に伴うロックレバー部の摩耗と手すりに掴まることでロックレバーに負荷が掛かっていたことにより、固定されていたロックが解除されてしまい事故に至ったものと思われる。	東京都	平成20年2月15日からリコール実施
平成20年1月25日	平成19年12月25日	SE-07	フランスベッド㈱	死亡1名	当該製品の隙間で首を吊った状態で発見され、病院に運ばれたが死亡した。	事故原因は、目撃者がおらず、事故の発生状況が不明であるものの、手すりのサイドレール部が製造時とは逆の方向で取り付けられていたことから、当該隙間が増大しており、事故に至ったと思われる。サイドレール部の逆方向の取り付けによる挟み込みの増大についての十分な周知等が望まれる。	愛知県

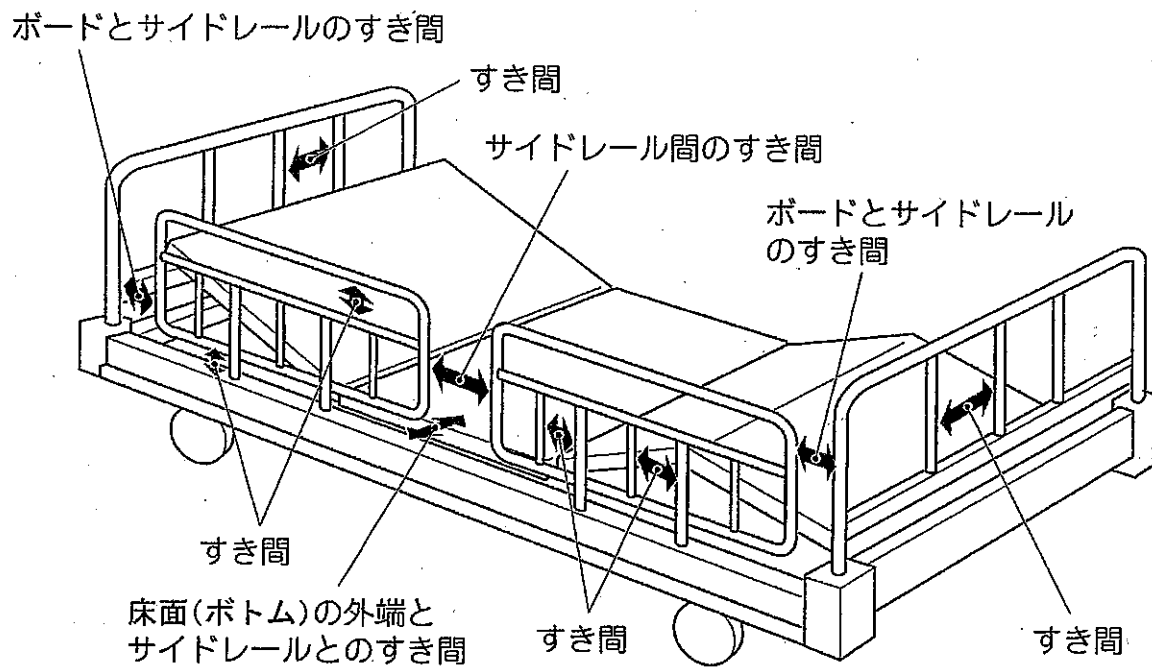
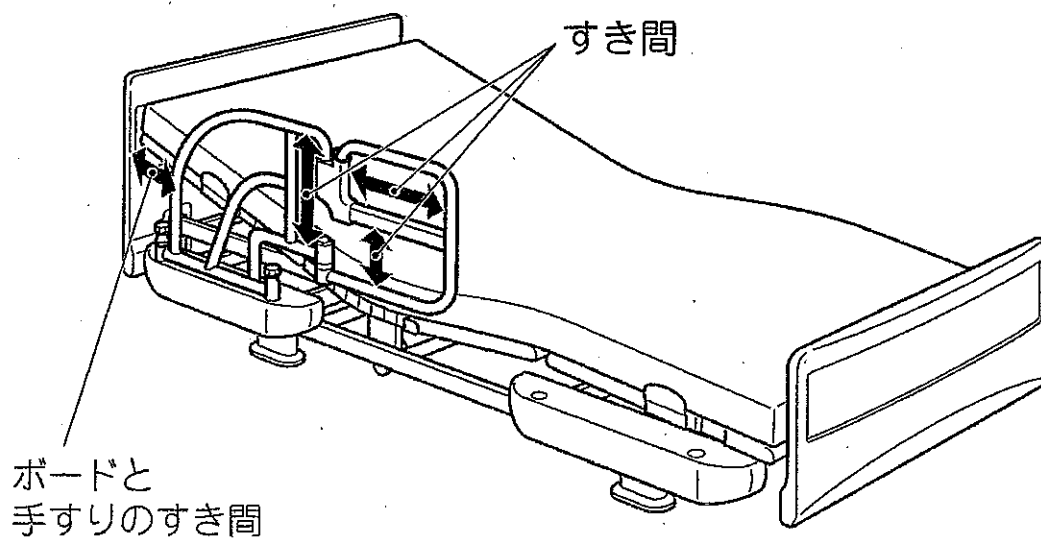
サイドレール・手すりのすき間について

サイドレールや手すりは用途により形状や構造が異なるため、いろいろなすき間を内包しています。また、こうした製品内部のすき間ばかりでなく、ベッド本体との組み合わせによっても同様のすき間が生じることになります。このようなすき間によりベッド上で療養される方々の視野が確保されるとともに、閉塞感が軽減され、療養環境の向上にも繋がります。

しかし、このすき間に挟まれることにより事故が発生することがあります。特にベッド上で予測できない行動をとる可能性がある方や、自力で危険な状態から回避することができない方などにはご注意ください。

また、こういった方に使用する際は、すき間をクッション材や毛布で埋めるなど事故を防止するための工夫をお願いします。
